**INFORME DE INUNDACIONES DEL 28-09-12 EN EL  
BARRIO DEL AEROPUERTO Y ALREDEDORES  
(Madrid)**

Área: DIV. ALCANTARILLADO SUR  
Fecha: 05/10/12

## INFORME DE INUNDACIONES 28 DE SEPTIEMBRE DE 2012

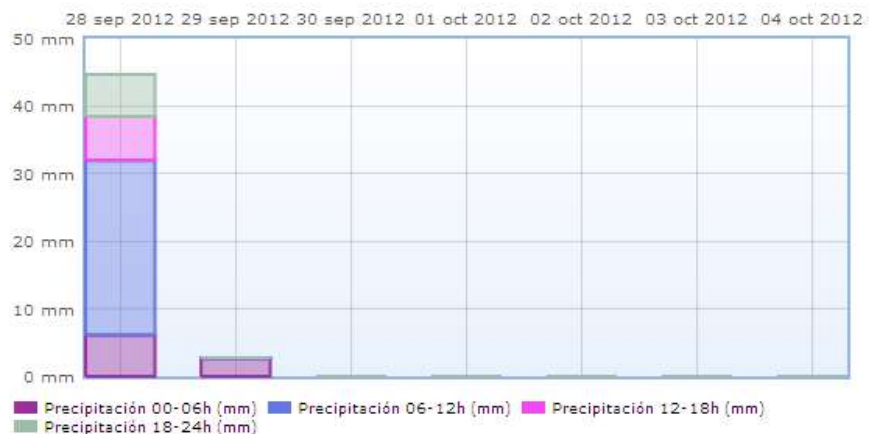
### Madrid Aeropuerto. Precipitaciones (mm)

Las inundaciones ocurridas tienen su origen en un episodio pluviométrico de especial intensidad. Esta afirmación se ha verificado con las mediciones oficiales (AEMET) registradas por el pluviómetro situado en el aeropuerto de Barajas, que por proximidad a la cuenca vertiente del colector de Rejas se toma como referente en las mediciones. Como se comprueba en el gráfico adjunto, la mayor intensidad de lluvia tuvo lugar entre las 6 y las 12 h, donde se recogió más de la mitad de la lluvia de todo el día.
